のと海洋ふれあいセンターだより

NEWS LETTER OF NOTO MARINE CENTER No.61, Dec. 2024

# 能登半島地震による被害状況

東出 幸真・荒川 裕亮

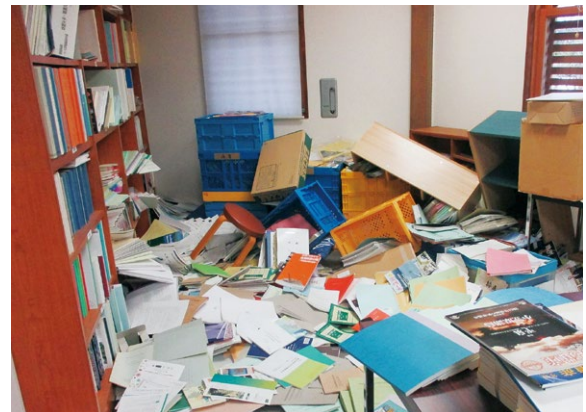
のと海洋ふれあいセンターの建物に係る被害は比較的軽微でした。それでも本館の棟瓦や鬼瓦がずれたり、展示水槽の水がこぼれたり、展示の一部が破損したり、石膏ボードにヒビが入り、壁紙がはがれたりしました。2階の揺れが大きかったようで、蔵書の大部分が落下しました（図1）。また、下水を処理するための合併処理槽が破損して水位が低下し、補修を余儀なくされました。

図1 会議室据え付け書棚からの蔵書落下

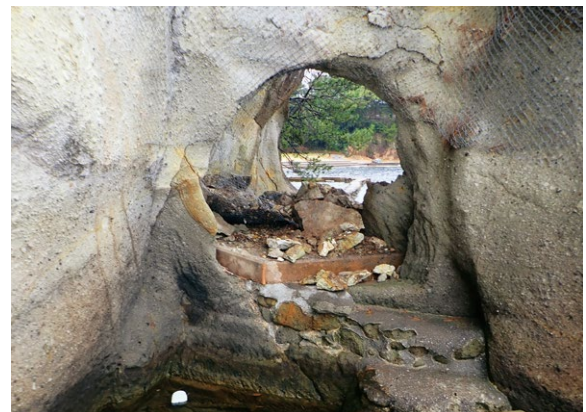
最も深刻な被害は、大きな揺れによって急傾斜地が崩落して落石が生じ、それが通路をふさぐことで、磯の観察路の複数個所が通行できなくなったことです（図2）。のと海洋ふれあいセンター周辺の地質は、凝灰岩と呼ばれる火山灰由来の岩石で形成されています。水はけがよく、軽く、加工しやすいという特徴がありますが、逆にもろい一面もあり、そのため磯の観察路のトンネル部分やボードウォーク付近の崖が崩落する一因ともなりました。現在磯の観察路は周遊することはできませんが、磯ではこれまで通り観察が可能です。

図2 トンネル崩落

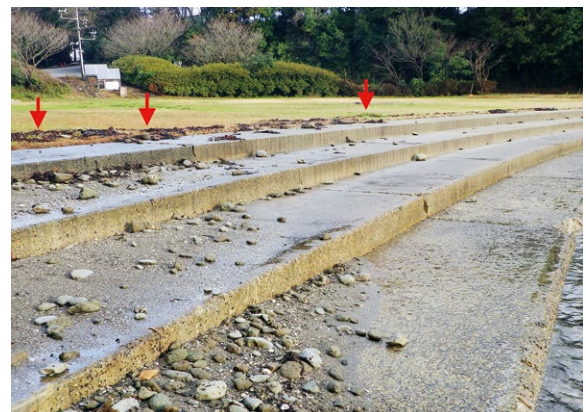
津波は磯の観察路に打ちあがった海藻や木片、その他雑多な漂着物の状況から推察すると、50cmほどの高さだったようです（図3）。しかしな

図3 磯の観察路津波到達地点（矢印）

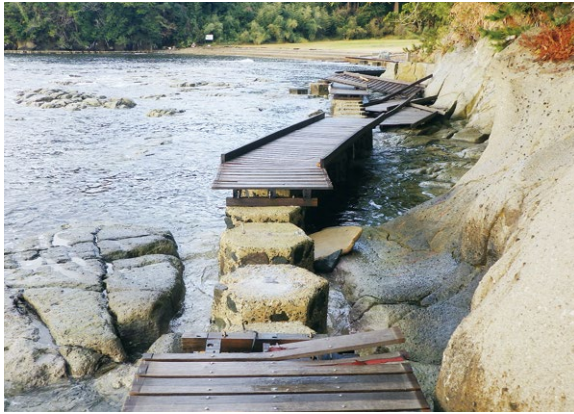
がらボードウォークは複数個所で被害（図4）が生じていて津波のエネルギーの大きさに驚かされました。また、地震によって堤防等が海中に沈んだことにより、そこに係留されていた船が転覆や沈没、漂流することとなりました（図5）。

図4 ボードウォーク破損

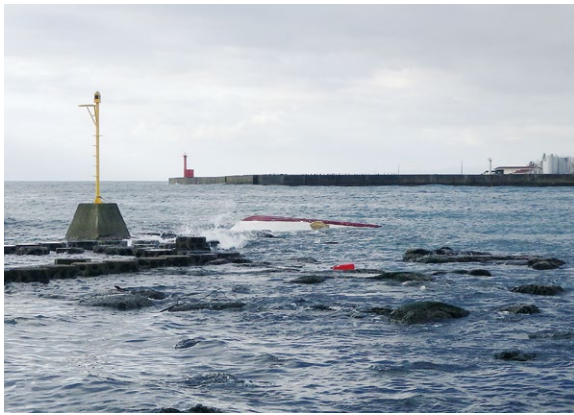
図5 磯の観察路に漂着した小舟

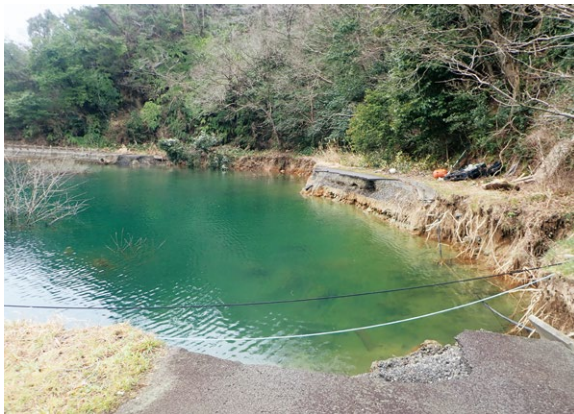
図6 九十九湾探勝歩道（ホテルのときんぶら下）の道路崩落（2024年4月22日撮影）

地震後センターからイカの駅つくモールまで、越坂から市之瀬までの道のりを状況確認のため歩きました。その結果、複数箇所で見落しや崩れが観察されました。ホテルのときんぶらのテニスコート付近では、埋め立てて造成したとみられる道路が幅5m、長さ50mにわたって崩れ落ち、乗用車等の通行はできなくなっていました（図6）。また、九十九湾内で船を係留するための施設が被害を受けていることが確認されました（図7、8）。

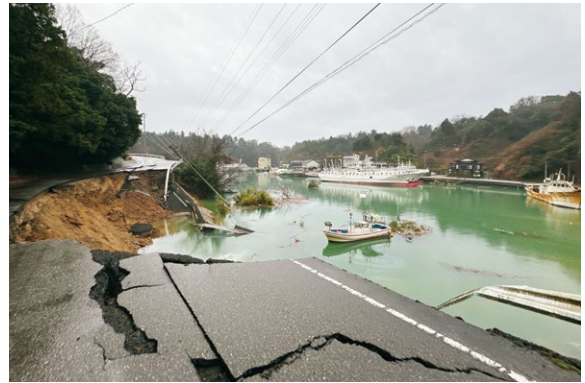
図7 九十九湾沿いの道路・係留岸壁崩落（能登町おぎ小木地区）（2024年1月3日撮影）

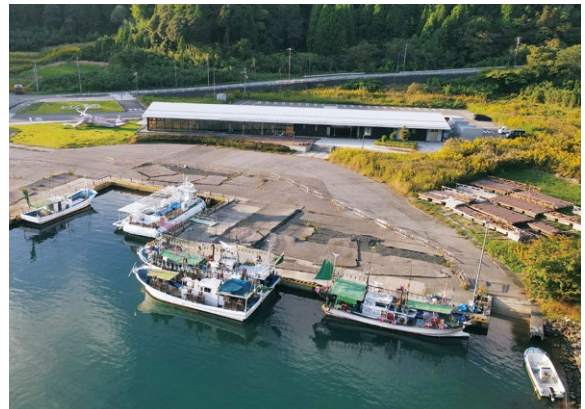
図8 つくモール近傍の岸壁損傷（2024年2月1日撮影）

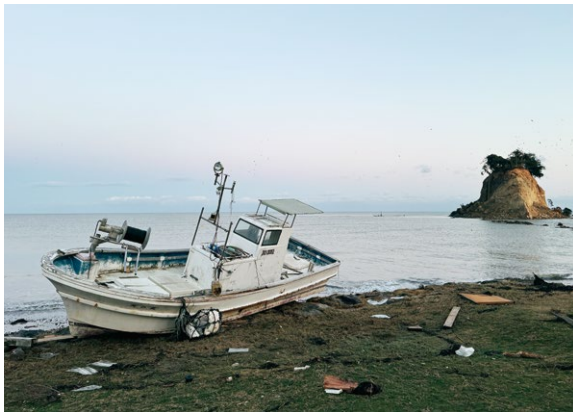
能登町から珠洲市にかけての内浦海岸では、地震直後に津波による被害が生じました。特に珠洲市三崎町寺家と宝立町、能登町白丸の被害が大きかったです。外浦海岸では津波被害が少なかった理由は海岸の隆起によるものとされています。筆者の一人東出は、鵜飼漁港および飯田港周辺の津波到達直後の被害の様子を目の当たりにしました。鵜飼漁港には2.7m、港近くの見附公園には2.9mの津波が到達しました<sup>1)</sup>(図9)。漁船が鵜飼川を数百メートル遡った場所に打ち上げられていたり、転覆していたりしている様子にはショックをうけました。飯田港では4.3mの津波の到達があり、釣りを楽しんでいたと思われる方の釣り具が放置され、津波に流された車や落下防止柵に引っかかった海藻などで津波の到達の様子が推察されました(図10、11)。

図9 見附島と漂着船 (2024年1月2日撮影)

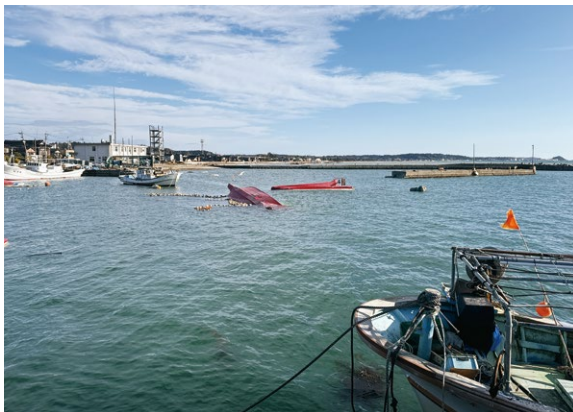
図10 飯田港の津波被害状況 (2024年1月5日撮影)

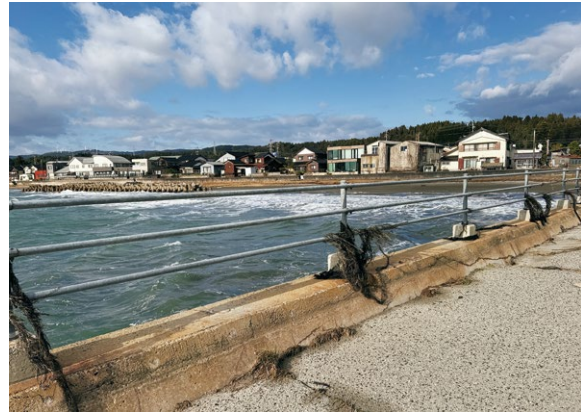
図11 津波の到達地点(ホンダワラ類が引っ掛かっている位置まで津波が到達、2024年1月5日撮影)

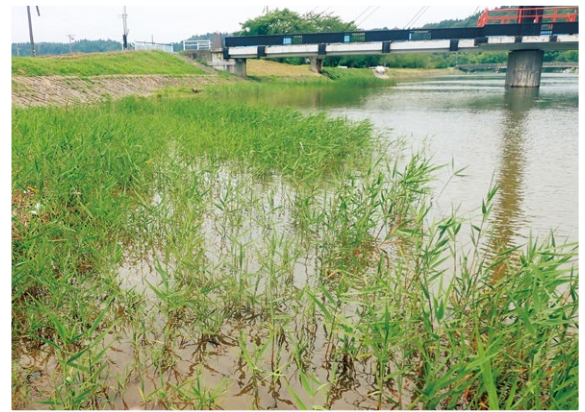
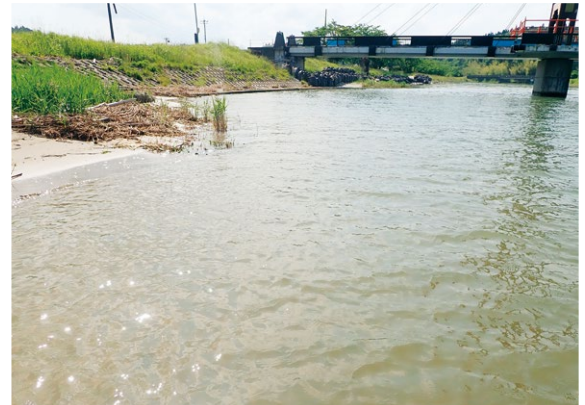
図12 久里川尻川の河口の変化 (上：2022年8月10日撮影、下：2024年6月1日撮影)

能登町を流れる久里川尻川の沿岸地域では地表から約55～330cmの浸水痕が確認されています<sup>2)</sup>。河口部沿岸の堆積地においては、干潟で見られるようなウミニナなど巻貝類が確認されていましたが、地震前後で比較すると、堆積物や植生が流出しており、巻貝類も全くなくなってしまいました(図12)。

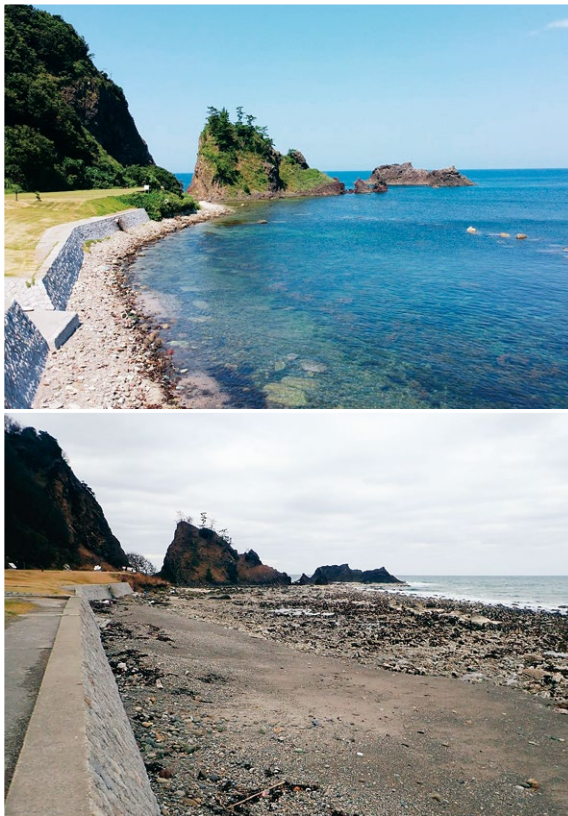
のと海洋ふれあいセンターは石川県の岩礁海岸におけるモニタリング調査を2009年より約5年おきに実施しています。調査は能登半島11地点と舳倉島4地点、加賀市1地点としており、その海岸の潮間帯付近に生息する動物や海藻を調べています。調査地点のうち、外浦に位置する珠洲市の木ノ浦と長橋でも、約2mの隆起が確認されており、発災後の3月に生物の生息状況を確認するため調査に向かいました。木ノ浦海岸では海岸線が約60m後退しており、地震前まで海中で生育していたホンダワラ類などの海藻が乾燥して残されていました（図13）。岩礁に生息する生物は潮位変化に合わせて垂直分布を示すことが知られています。波しぶきが当たる潮

図13 約2m隆起した珠洲市木ノ浦海岸の変化  
(上：2020年8月27日撮影、下：2024年1月19日撮影)

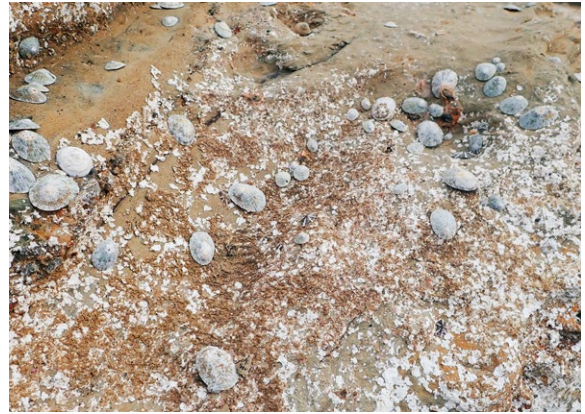
図14 乾燥したカサガイ類（2024年3月15日撮影）

上帯や潮の満ち引きする範囲の潮間帯にはアラレタマキビやカサガイ類（ヨメガカサ、ベッコウガサ）が能登半島ではよく見られます。しかし、隆起によって潮間帯のような水際は完全に干上がってしまい、生物はその場所に取りこされ乾燥して死亡していました（図14）。

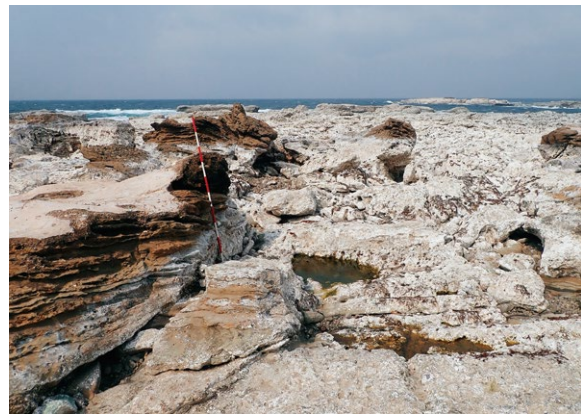
これまでの調査地点以外にも隆起した場所で調査を開始しています。約4mの隆起が確認された輪島市鹿磯の岩礁海岸は、写真の手前に海岸線がありました。隆起によって約100m海岸線が後退しました（図15）。海中にあった岩場は白くなっていますが、これは岩の表面を覆っていた無節サンゴモや有節サンゴモといった海藻が乾燥して白化したものです。当センターでは、地震前の海岸線から地震後の海岸線にかけて動物の死亡状況を調査しており、今後新しい潮間帯で生物がどのように回復していくかについて調査を進めていきます。

図15 約4m隆起した輪島市鹿磯海岸（2024年3月15日撮影）

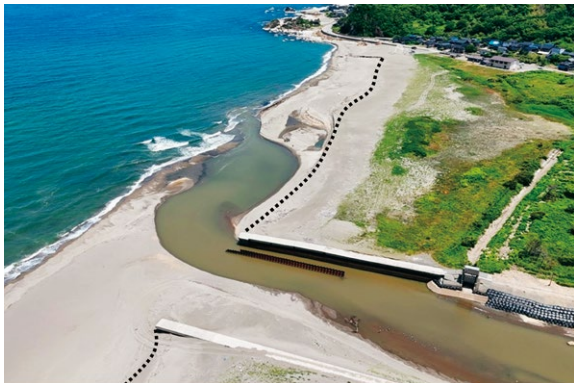
隆起は海岸の変化だけにとどまりません。海岸線の陸地が広がったことで、河口の変化も確認されています。能登半島で最大の流域面積である町野川は、隆起した外浦の輪島市町野町に河口が位置しています。町野川の河口は隆起により砂浜が広がったことで、その場所に湾曲した河口が形成されました（図16）。河口付近の水路では、石川県の絶滅危惧Ⅰ類に選定されているニホンイトヨが2023年3月に採集されています。その水路は地震によって崩壊し、水が流れていない状況で、ニホンイトヨの生息状況が懸念されます（図17）。

図16 隆起後の町野川河口（写真提供：柳井清治 特任教授 石川県立大学、2024年6月5日撮影）。点線は地震前の海岸線

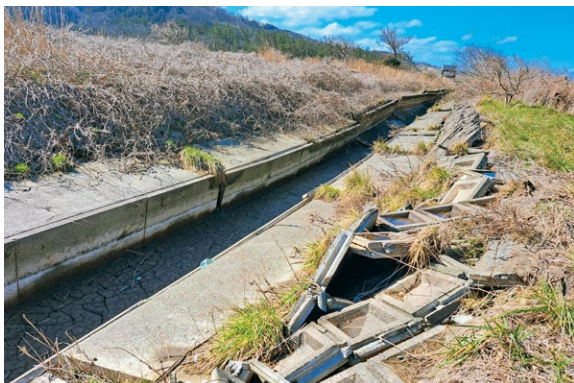
図17 地震後の水路（2024年2月16日撮影）

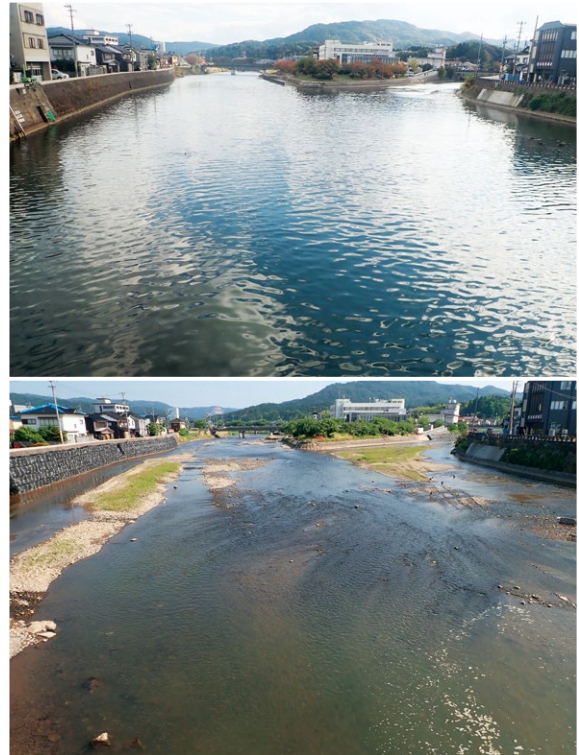
図18 河原田川河口の変化（2022年10月29日撮影、2024年6月16日撮影）

入らなくなり水位が低下したことで、河川の中流で見られるような瀬が形成されていることが確認されました（図18）。
