II-石川県の砂浜海岸におけるモニタリング調査

石川県の砂浜海岸は、日本海の波浪や沿岸流の影響を強く受けながら形成される動的な環境であり、砂浜の地形や砂の粒度、海浜植生、さらにはそこに生息する動植物の分布は、自然条件や人為的改変の影響によって変化することが知られている。これらの変化を把握するため、のと海洋ふれあいセンターでは 1999(平成 11)年から石川県内の砂浜海岸を対象としたモニタリング調査を約 5 年ごとに継続して実施してきた。

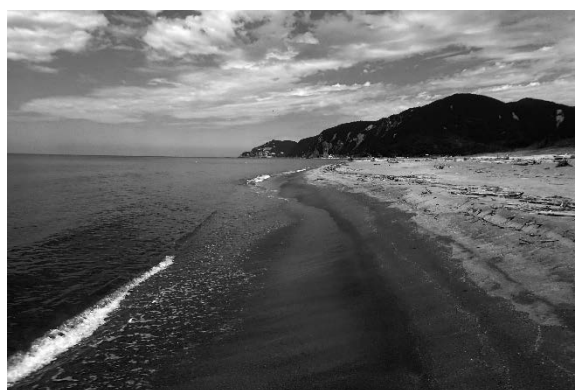
図4-14 大川浜の調査地点, 2025年7月2日撮影

大川浜と馬縵は、冬季護岸付近まで波浪が到達することが観察されていたが、地震後は砂浜が拡張したことにより護岸まで到達しない状況となっている。そのため植生が前回よりも増えている様子である。また、粗砂もしくは粗砂に近い中砂が主体の海岸であり、スナガニの生息にはあまり適さない海岸ではないかと考えられる。

一方、大川浜は今回の調査地点の中で最も砂浜の拡張した場所となったが、2009年が粗砂、2019年が極粗砂、それ以外が中砂と、最多粒径区分が頻繁に変わる場所である。また、馬縵は2004年が粗砂であったが、それ以降は中砂、粟津は2009年と前回、今回と中砂であったが、その他は細砂であり、これらの海岸も粒度組成

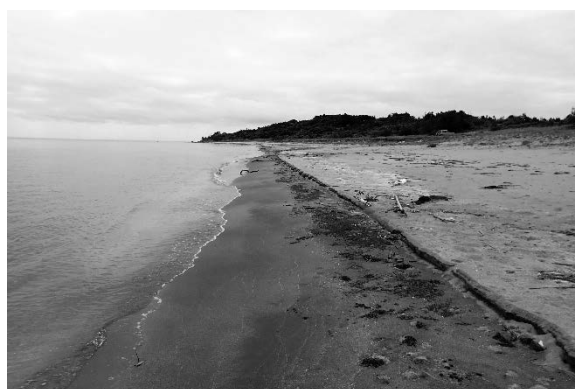
図4-16 栗津の調査地点, 2025年6月20日撮影

粟津も冬季には護岸や浜崖付近まで波浪が到達する海岸であったが、隆起に伴う海岸の拡張により植生が安定し、スナガニの生息密度が前回よりもかなり高くなっている原因となっていると考えられる。
